**NOTE TECHNIQUE**
Edition Française

# JEEP Cherokee ST7 85 23

## 23 DETERIORATION DE L'INDICATEUR DU SELECTEUR DE BVA

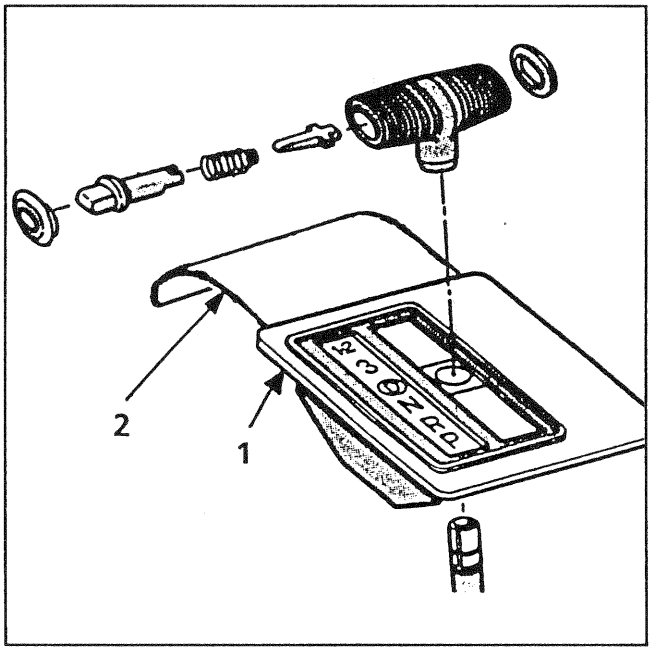
Fig 1

**1) EFFET CLIENT**
Détérioration du film de l'indicateur de sélection du levier de boite de vitesses automatique.

**2) CAUSE**
Interférence entre le film **repère (2)** de l'indicateur **repère (1)**, **Fig. (1)** et la moquette sous la console centrale de levier de vitesses.

**5.6.1** Déposer l'indicateur de sélection **(1)** comme indiqué par le manuel de réparation JEEP 1989 page **5-45**.
